تحلیل خطر فرسایش کرانه رود با روش BEHI مورد مطالعه: رودخانه سجادرود (استان مازندران)

واژه های کلیدی: فرسایش کرانه رود، BEHI، سجادرود، مازندران.

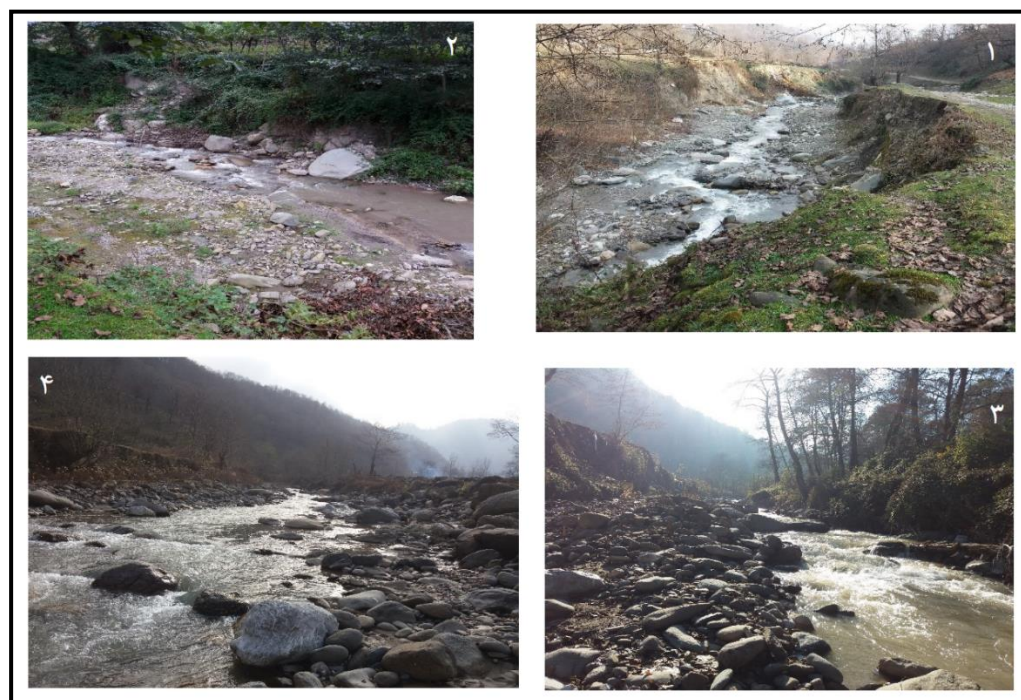
شکل ۳. تصاویر بخشی از بازه‌های ۱ تا ۴ در محدوده مورد مطالعه از رودخانه سجادرود

محدوده مورد مطالعه به چهار بازه تقسیم شد (شکل ۳) و در مجموع ۳۶ سایت از این بازه‌ها مورد بررسی قرار گرفتند. بازه‌های مورد مطالعه، دارای بستر عمیق (فروسایی شده)، شیب زیاد، سینوسیته کم، نسبت عرض به عمق کم و رسوبات غالب قلوه سنگ در بستر هستند (جدول ۴) و بر اساس طبقه‌بندی رود روزگن در گروه A^۳ قرار می‌گیرند.
